江西省赣州市宁都县团结水库
除险加固工程
水土保持监测总结报告

编制单位：中水北方勘测设计研究有限责任公司

二〇二四年四月

水土保持监测总结报告

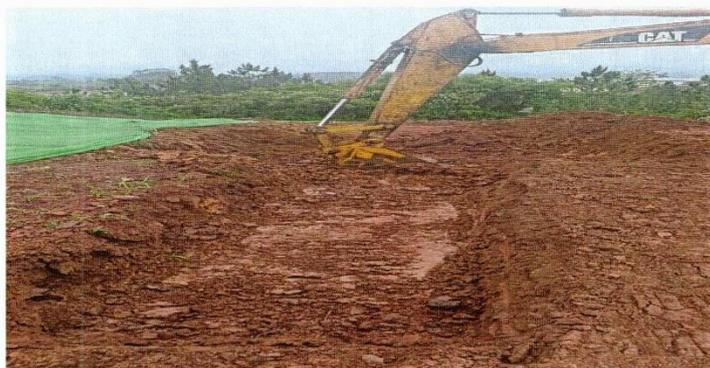
问题1：未及时布设交通道路区沉砂池。

整改情况：已按要求开挖修建。详见下图：

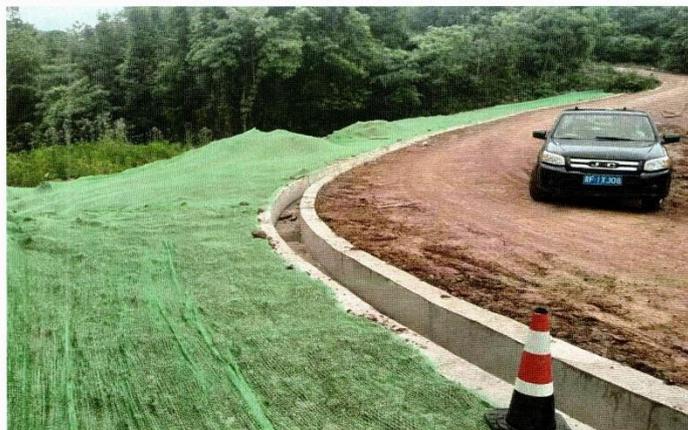
问题2：未及时更换苫盖措施。

整改情况：已及时增加更换沿线苫盖。详见下图：

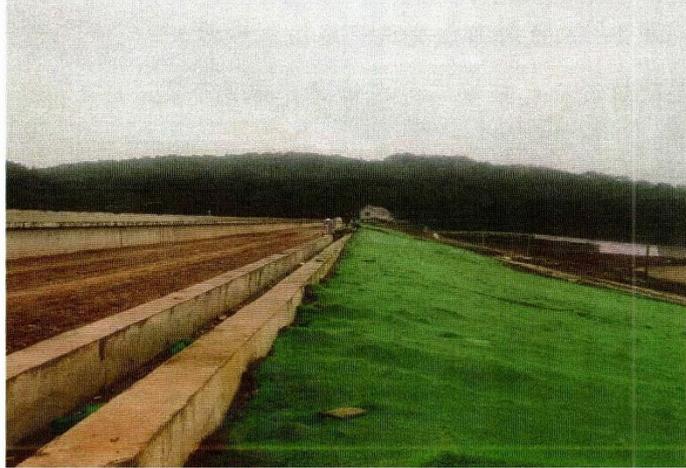
问题 3：主体工程主坝坝肩裸露地未及时落实苫盖措施。

整改情况：主坝坝肩裸露地已落实苫盖措施。详见下图：

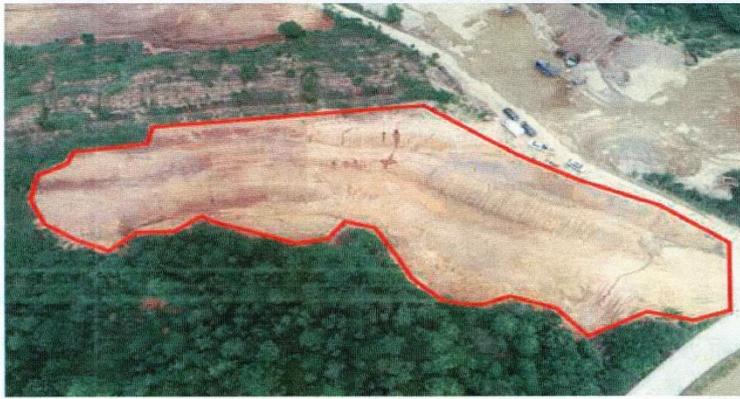
整改前：

1、存在问题：土料场措施不到位，存在红线外占地，拦挡工程未实施，排水沟、沉沙池不足，植物措施未实施，对裸露地表覆盖防护不足。

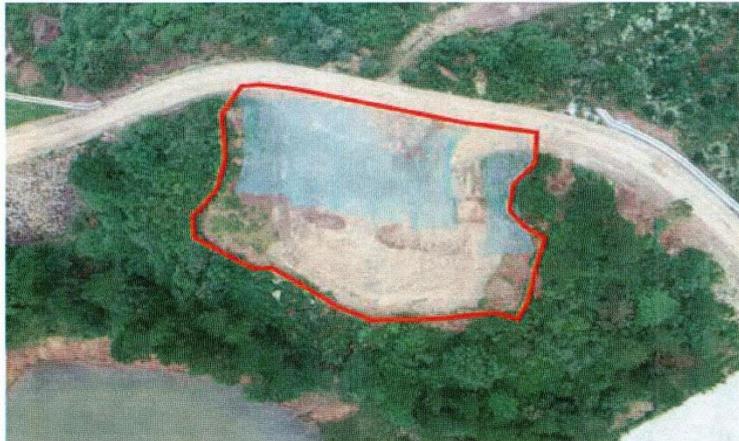
整改前：

2、存在问题：交通道路区一处下边坡场地未平整，拦挡、排水沟、沉沙池未实施，植物措施未实施，裸露地表覆盖防护不足。

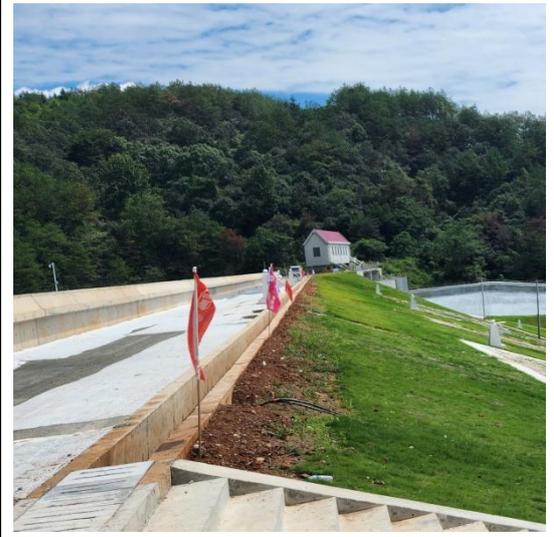
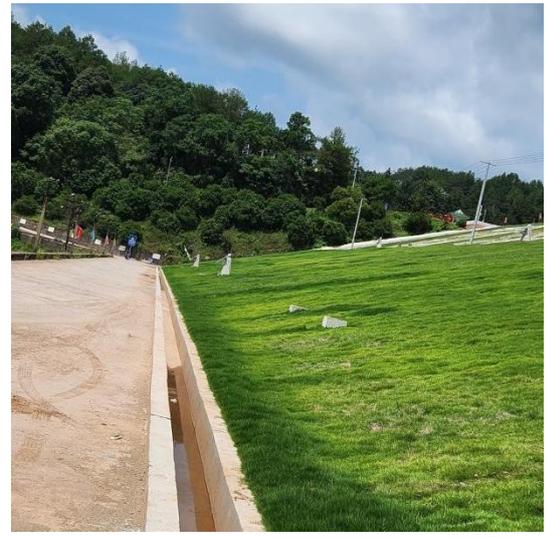
<p>主体工程区砼排水沟</p>	<p>主体工程区砼排水沟</p>

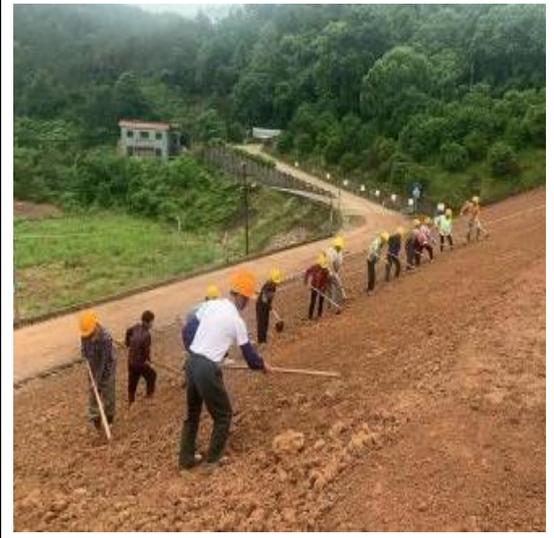
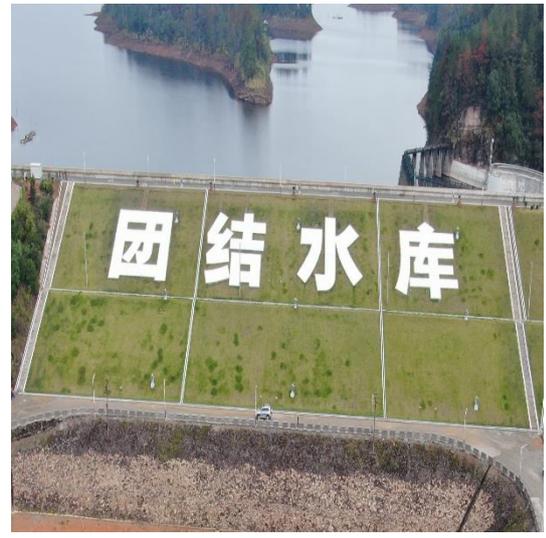
<p>主体工程区腐殖土回填</p>	<p>主体工程区草皮护坡</p>

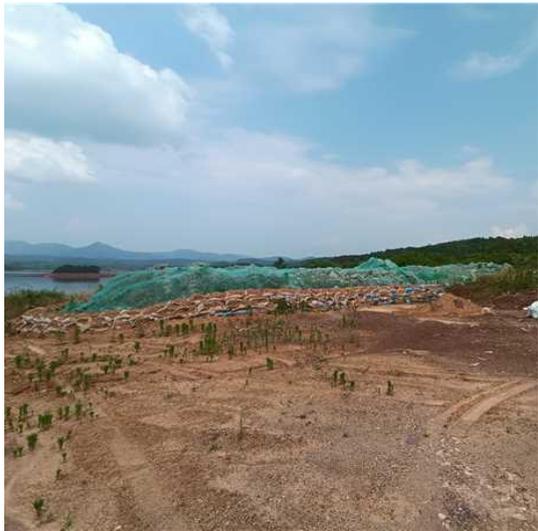
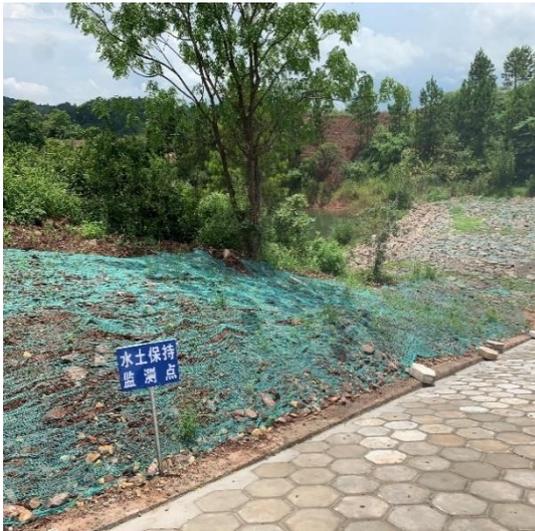
<p>主体工程区袋装土拦挡</p>	<p>主体工程区防尘网苫盖</p>

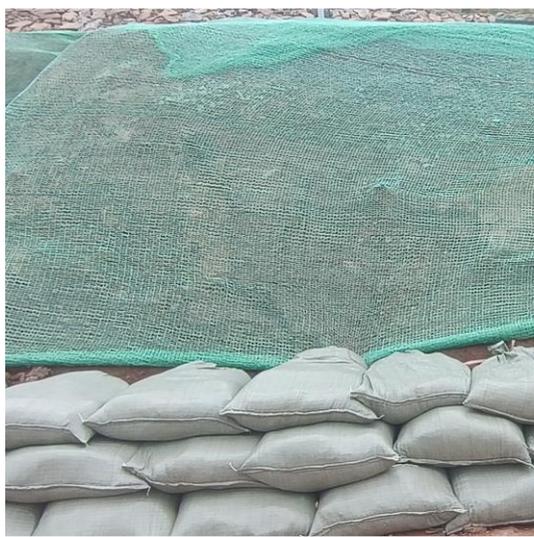
交通道路区袋装土拦挡、防尘网苫盖

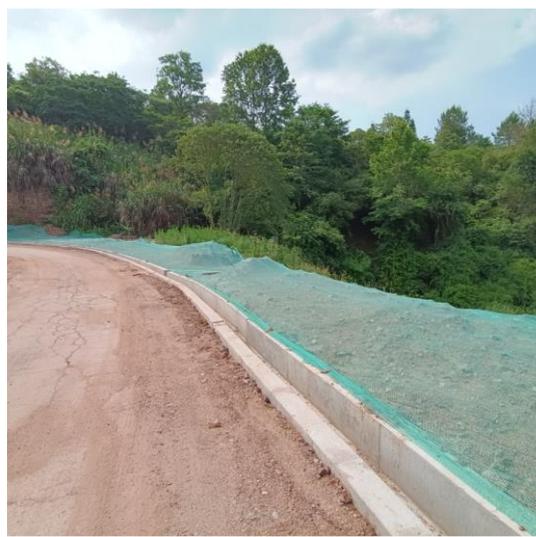
交通道路区防尘网苫盖、临时排水沟

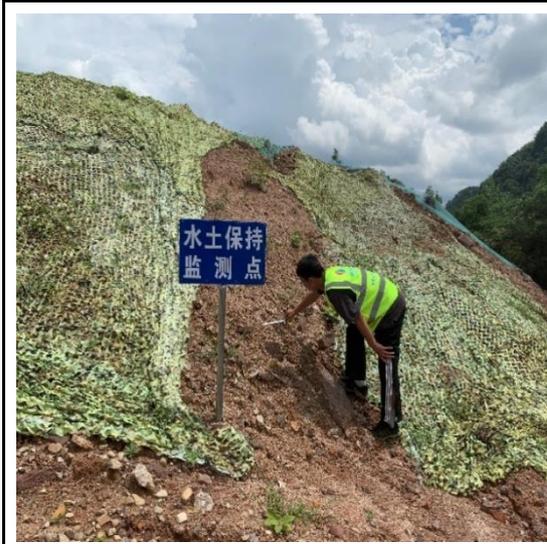
施工生产生活区防尘网苫盖

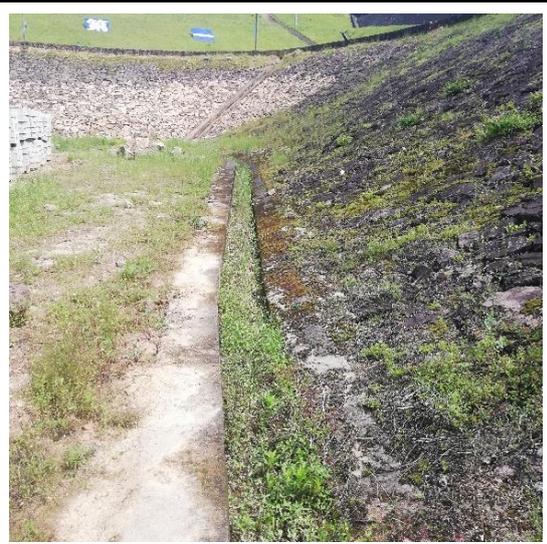
施工生产生活区临时排水沟
